# Identifikation af billedfejl, der er særlige for røntgenoptagelse med digitale intraorale receptorer

Vibeke Borch, Mia Østergaard, Erik Gottfredsen og Ann Wenzel

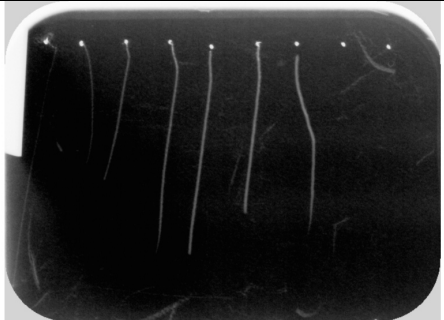
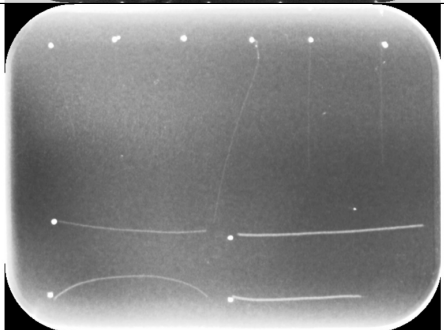
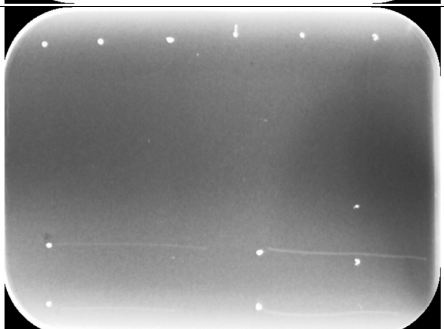
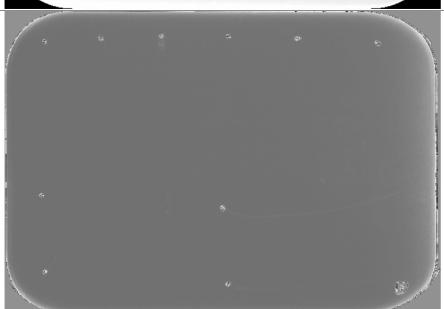
Der var ikke forskel i synlige ridser mellem de tre forsøg med den samme pladetype. Der var derimod forskel mellem pladetyperne. På pladen til Digora FMX-scanneren sås ridser ved belastning med 20 g og opefter. På pladerne til Digora Optime-scanneren sås ridser ligeledes ved belastning med 20 g og opefter på SR1-pladerne, men først ved belastning med 50 g og opefter på DT1-plader. På pladerne til VistaPerio-scanneren sås der først ridser ved belastning på 100 g og opefter (Fig. 1).

Fig. 1. Ridser i fosforplader ved forskellig mekanisk belastning.

Fig. 1. Scratches in phosphor plates at various mechanical load.

In study 1, scratches were visible in all four types of plates tested: in the plate working with the Digora FMX scanner scratches were seen at a load of 20 grams or more; in the »old« plate (SR1 type) working with the Digora Optime scanner scratches were seen also at a load of 20 grams and up; in the new plate for the Digora Optime scanner (DT1 type) they were seen at a load of 50 grams or more. In the plate for the VistaPerio scanner scratches were not seen until a load of 100 grams was applied (Fig. 1).

En fosforplades modstandsdygtighed over for mekanisk påvirkning influerer på pladens levetid i tandlægepraksis. Da pladerne er relativt dyre i indkøb, bør der arbejdes både fra producentens og tandlægens side for at mindske risikoen for mekaniske skader i pladerne. Der findes kun få undersøgelser i litteraturen om fosforpladers holdbarhed. En undersøgelse af tidligere fosforpladetyper viste, at de efter omkring 50 ganges brug blev bedømt som »ikkediagnostiske« af tre observatører (5). En nylig undersøgelse blev udført med de »gamle« SR1-plader anvendt til Digora Optime-scanneren og viste, at man kunne øge pladernes levetid (til i gennemsnit 138 eksponeringer pr. plade) ved at pakke dem i posen sammen med et papindlæg (6). Det anbefales af producenten, at plader, der anvendes i forbindelse med den nye Digora Optime-scanner, lægges ind i et stykke pap, før pladen pakkes i posen. Pappet er udformet, så man undgår at røre ved selve pladen, når den skal ind i scanneren. Under scanning af plader med VistaPerio-scanneren anbefaler producenten at anvende en blød gummi-måtte, som pladen falder ud på og samles op fra. Dette skulle mindske risikoen for ridser ved opsamling.

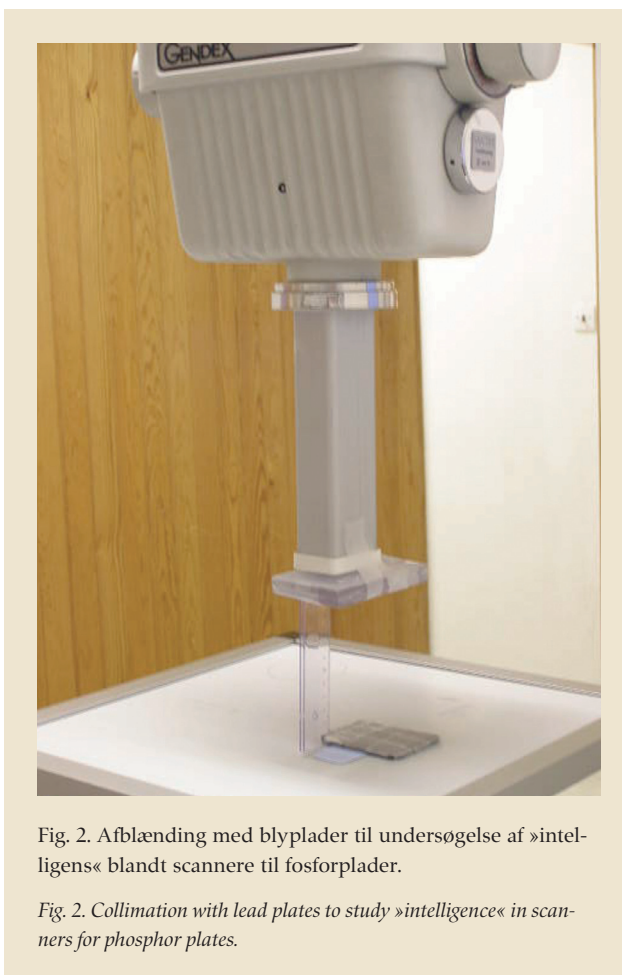
Fig. 2. Afblanding med blyplader til undersøgelse af »intelligens« blandt scannere til fosforplader.

Fig. 2. Collimation with lead plates to study »intelligence« in scanners for phosphor plates.

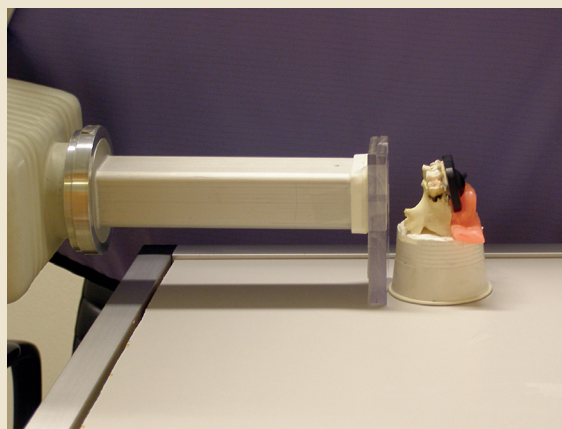
Fig. 4. Forsøgsopstilling til undersøgelse af »blooming«-fænomenet.

Fig. 4. Experimental set-up to study the »blooming«-phenomenon.

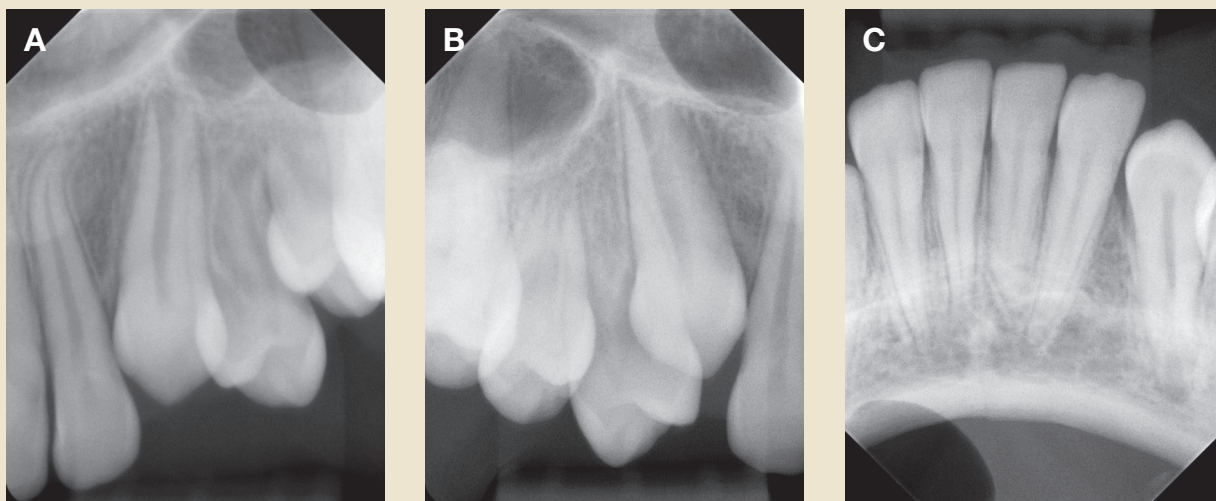
Den sidste fejl, der skal nævnes i denne rapport, er en skade, der kan opstå ved slag påført sensoren, fx ved tab på gulvet. Der kan opstå en fysisk skade på chippen, som kan ligne en infraktion, og som ikke kan ses uden på sensoren. På skærmbilledet vil dette område fremstå med en anden densitet end resten af billedet og kan under uheldige omstændigheder mistolkes (Fig. 7). Da en sensor er en kostbar receptor, bør rengøringen håndteres omhyggeligt, og sensoren bør flyttes (fx mellem klinikker) så lidt som muligt. Af oplagte grunde er der ikke i denne rapport udført undersøgelser med henblik på at fremstille chipskader i sensorer.

Fig. 7A. Optagelse af venstre side af overkæben. Chipskaden ses i øverste højre hjørne og kan mistolkes som en del af sinus maxillaris.

Fig. 7B. Optagelse af højre side af overkæben. Chipskaden ses stadig i øverste højre hjørne.

Fig. 7C. Optagelse af fronttænderne i underkæben. Chipskaden ses i nederste venstre hjørne.

Fig. 7A. Exposure of the upper jaw left side. The chip damage is seen in the upper right corner and may be misinterpreted as the maxillary sinus.

Fig. 7B. Exposure of the upper jaw right side. The chip damage is still seen in the upper right corner.

Fig. 7C. Exposure of the lower jaw frontal teeth. The chip damage is seen in the lower left corner.
